L'église du prieuré de Saint-Thomas-la-Garde

Jacques VERRIER

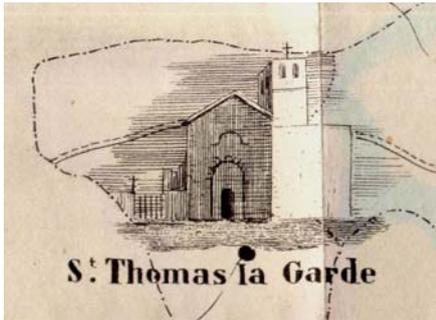
Photo 1 : église
de Saint-
Thomas-la-
Garde
T. Ogier

La description de la façade par L.-P. Gras s'applique au dessin exécuté par T. Ogier (photo 1) : *façade sans autre intérêt que le remploi d'un portail roman et d'une fenêtre de même style qui était à l'époque bouchée*. Il signale aussi deux *petits réduits en maçonnerie*

sur lesquels s'élevait peut-être un clocher primitif en forme de campanile. Le dessin montre une façade sur laquelle apparaissent le portail et son arc décoré ainsi que l'arc en forme d'oméga qui surmonte la fenêtre (elle n'est pas représentée). La façade se termine par une couverture à deux pans. A droite, un grand mur nu paraît en retrait de la façade et semble surmonté d'un clocher ou bien, il le précède. A gauche, une clôture avec un portail ferme le cimetière dans lequel apparaît une croix.

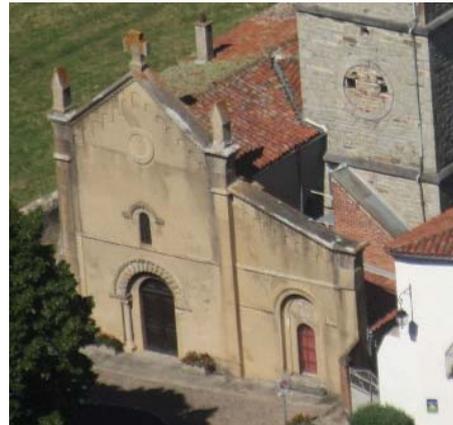
Photo 2 :
vue
aérienne de
la façade

La façade que l'on voit aujourd'hui (photo 2) a été recouverte d'un enduit en ciment jaunâtre. Quelques éléments semblent provenir d'un ensemble plus ancien, réutilisés pour le portail et la fenêtre au dessus :

Le reste de la façade comprend un faux oculus et se termine par un pignon bordé de billettes et d'une fausse bande lombarde. Le mur du pignon monte plus haut que la toiture et se termine par une croix imposante. Les angles de la façade forment des pilastres évasés à leur extrémité ornée de billettes et surmontés de pinacles couverts en bâtière. Sur le côté droit, la façade est prolongée par un mur décalé en plan. Il intègre une construction basse. Le décor utilisé est le même que pour celui de la façade. La vision aérienne permet de mieux appréhender la teneur de l'ensemble et de constater la différence qu'il y a entre la

surface couverte par la façade et les volumes qu'elle recouvre (photo 2).

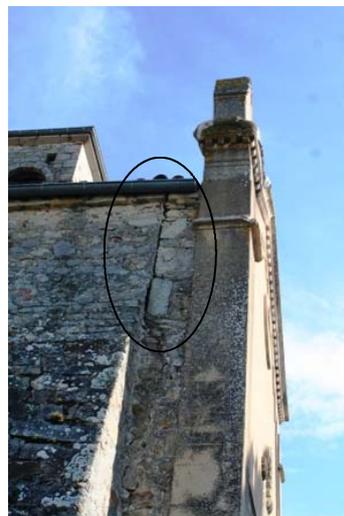
Photo 3 : partie haute du
côté gauche de la façade

Cette façade, dissimulant derrière elle une autre réalité, s'apparente à un décor venu en application. Nous pouvons constater, sur le côté gauche, dans la partie basse, la présence du chaînage d'angle de ce qui semble être la façade d'origine dans lequel les traces de fixation de la barrière métallique clôturant le cimetière sont conservées. Dans la partie haute (photo 3), on observe la présence d'un second chaînage d'angle, mais orienté dans le sens opposé au précédent. Il semble qu'il s'agisse des vestiges de l'ancien mur pignon de la façade. La couverture de la nef a été rehaussée et la naissance du chaînage correspondrait au niveau de l'ancienne toiture.

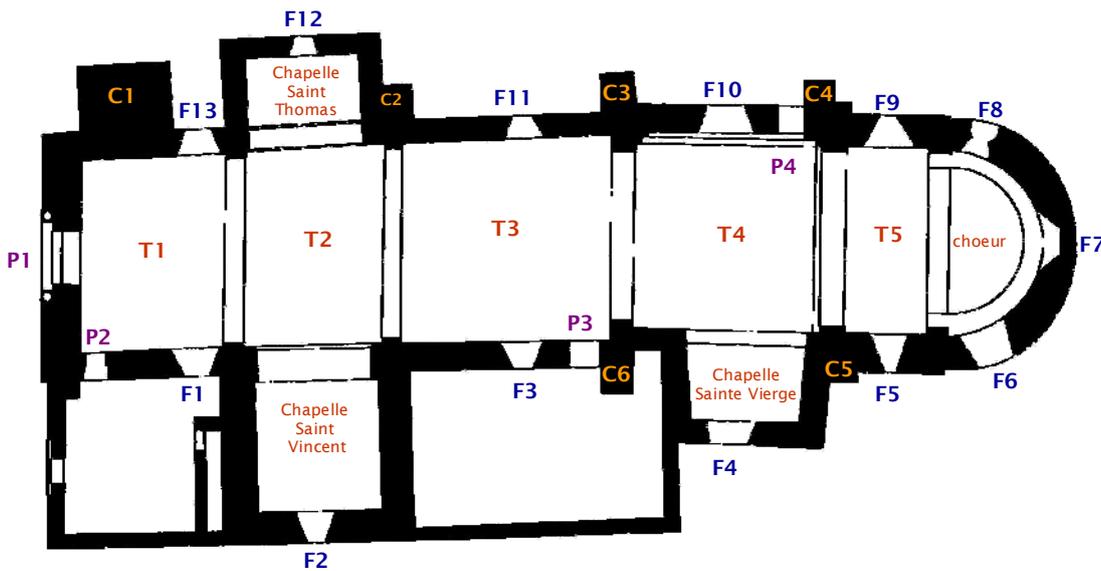
Figure 1 : les volumes constituant l'église de Saint-Thomas-la-Garde

Les travées T1 à T3 forment la nef 2 qui est venue dans le prolongement de la nef 1 (figure 1). La travée 1 est en voûte d'ogives. Celles de la façade retombent sur des gros culots tandis

La vue aérienne permet de replacer les éléments extérieurs correspondants aux différentes parties détaillées à l'intérieur (photo 15). La terminologie pour désigner des éléments d'architecture se retrouve sur la figure 1.

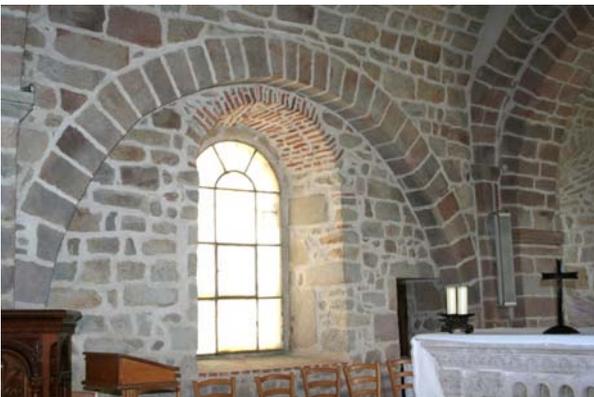
Photo 5 : travée T4, côté nord

Côté nord, se trouve un grand arc en plein cintre retombant sur une pile à gauche et sur un tailloir et une pile à droite. Le tailloir ressemble à ceux présents en T3/T4 avec quelques différences : la pierre n'est pas la même et la rainure se trouve située dans la partie basse du bandeau. Ce tailloir semble avoir été retouché sur le côté pour ne pas gêner l'accès à une petite porte (photo 5). Elle devait permettre de se rendre dans le cimetière. Sous l'arc, s'ouvre une large fenêtre à ébrasement dont l'appui, pratiquement plat, est recouvert de briquettes. La partie intérieure du linteau a, elle aussi, été construite à partir de briquettes sur champ.

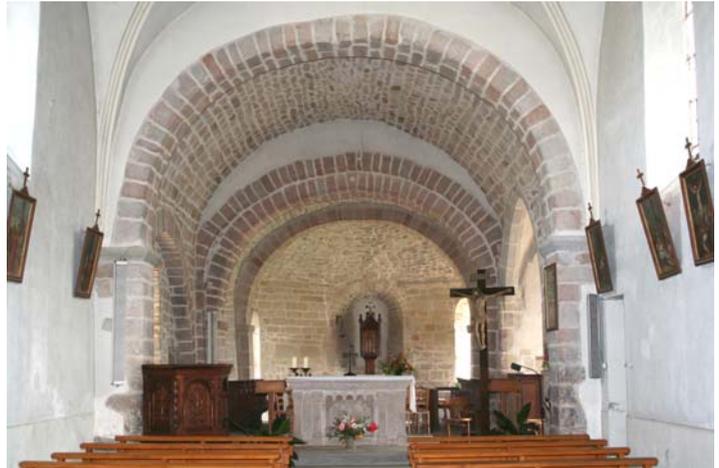
Photo 4 : vue de T3 et de l'ensemble de la nef 1

Les travées T4 et T5 forment la nef 1 (photo 4). La travée T4 s'ouvre par un arc en plein cintre reposant sur des tailloirs ornés d'une simple rainure arrondie située à la rencontre d'un bandeau et d'un biseau. La matière est différente des autres tailloirs du bâtiment et ils paraissent nettement plus récents.

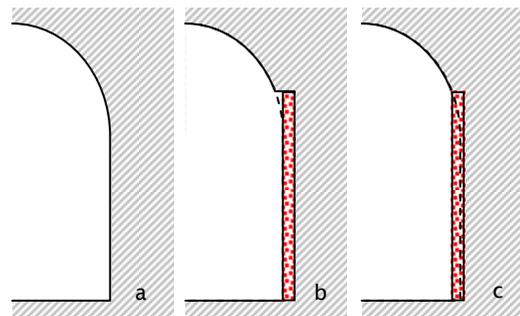
Figure 2 : principe de l'intégration de l'arc ogival de la chapelle de la Vierge

Côté droit s'ouvre l'arc ogival qui permet l'accès à la chapelle de la Vierge. Des traces de reprise de maçonnerie, dues à l'intégration de l'arc dans la voûte en berceau, sont visibles (figure 2-a). Il a fallu à ce moment que le maçon fasse un choix : soit l'arc était en alignement pas rapport à l'ancien mur et dans ce cas la pointe de l'ogive se trouvait en renforcement dans la voûte (figure 2-b) ; soit le raccordement avec la voûte se faisait correcte-

ment et c'est toute la partie basse de l'arc et du mur qui se trouvaient décalée (figure 2-c). C'est cette dernière solution qui a été choisie obligeant à un large décalé à gauche de l'arc, à une reprise de l'ensemble du mur et une modification de l'appareillage à sa droite.

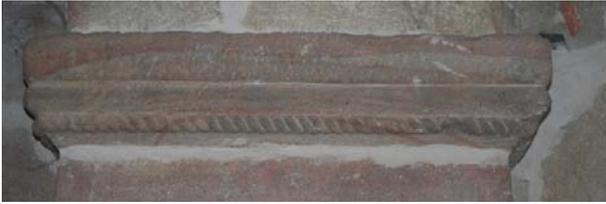
Photo 6 : tailloir sur lequel retombe le second rouleau de l'arc T4/T5 au nord

La transition de T4 à T5 se fait par l'intermédiaire d'un arc doubleau à double rouleau. Le premier rouleau retombe au sud, sans doute sur un tailloir, mais l'ensemble est inclus dans la maçonnerie à cause de la modification précédente. Au nord, il retombe sur un tailloir de même type que ceux de T3/T4 mais la roche et l'usure sont différentes. Le second rouleau retombe sur de larges tailloirs débordants. Celui du sud est très érodé mais les éléments apparents permettent de l'associer à la même famille que celui du nord : un bandeau, une rainure arrondie, un biseau sur lequel se trouve un cordon torsadé (photo 6).

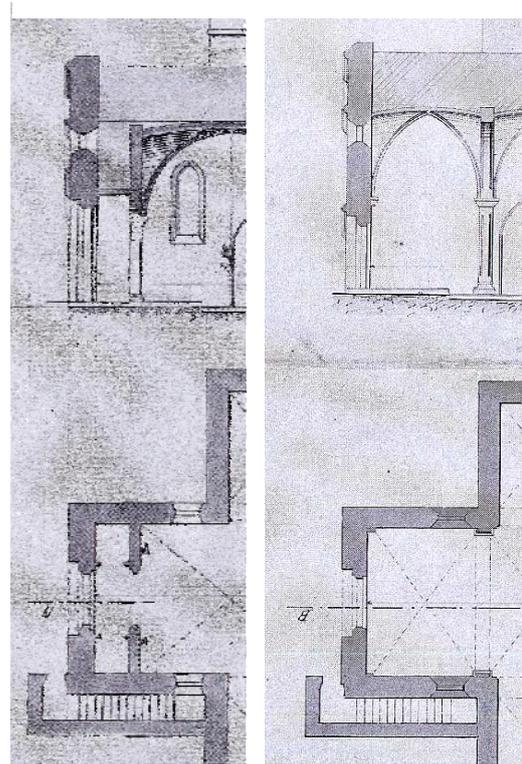
Façade et 1° travée de l'église avant les travaux

Façade et 1° travée de l'église après les travaux

Figure 3 : détails des plans dressés en 1884 par l'architecte Favrot

Dans la partie ouest (figure 3), les travaux ont remis en cause en grande partie l'entrée de l'église. On retrouve sur le plan et la coupe ce que L.-P. Gras décrivait comme deux *petits réduits en maçonnerie sur lesquels s'élevait peut-être un clocher primitif en forme de campanile*. Il pourrait en effet s'agir des vestiges de ce qui paraît être une partie de l'élévation d'un clocher mur. Les travaux ont aussi consisté à la reprise complète du couvrement suite à la suppression du « sas » d'entrée et du second mur. Pour cela, il a fallu créer une travée supplémentaire, entraînant : la suppression des colonnes d'angle et de leurs chapiteaux situés à l'angle du mur intérieur du « sas » ; la création de colonnes en appui

contre le mur à la rencontre de la nef et des deux chapelles afin de recevoir les arcs des deux premières travées. On constate, sur le plan, le bouchage des fenêtres de cette première travée. Si ces travaux de comblement ont été réalisés, les fenêtres ont été rouvertes par la suite puisqu'elles existent toujours.

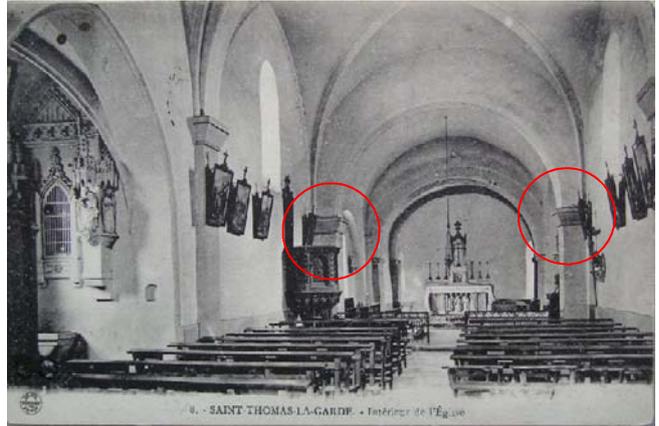
Photo 7 : les nefs sur une ancienne carte postale

les travées T3 et T4. La comparaison entre la carte postale ancienne (photos 7) et l'état actuel montre la réfection ou le remplacement des tailloirs. Les anciens tailloirs étaient hauts et massifs, à la différence des tailloirs actuels. Est-ce que ce changement est lié aux travaux de réfection de la voûte de la nef 2 ?

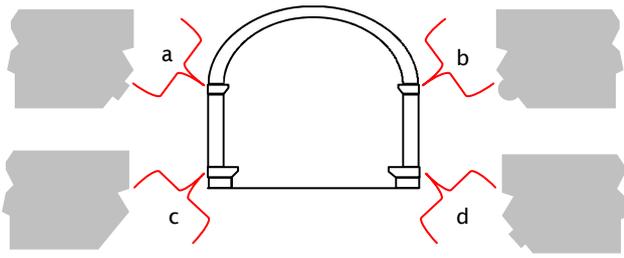
Figure 4 : les tailloirs sur l'arc T5/choeur

- figure 4-a : tailloir de retombée de l'arc doubleau composé d'un bandeau, d'une rainure triangulaire et d'un biseau avec décor de deux billettes ;
- figure 4-b : tailloir de retombée de l'arc doubleau composé d'un bandeau, d'une rainure triangulaire et d'un biseau avec décor de trois sphères ;
- figure 4-c : extrémité d'un banc en forme de tailloir composé d'un bandeau, d'une

- rainure triangulaire et d'un biseau ;
- figure 4-d : extrémité d'un banc en forme de tailloir composé d'un bandeau, d'une rainure triangulaire et d'un biseau avec décor de trois billettes.

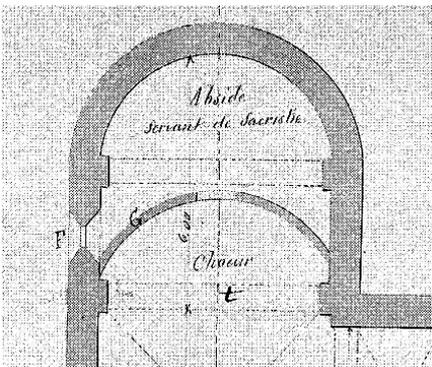
Figure 5 : plan du chœur et la travée T5 relevé par l'architecte Favrot en 1879

Le plan dressé en 1879 par l'architecte Favrot (figure 5) montre la façon dont le chœur était fermé par une cloison légère et arrondie dans laquelle s'ouvrait une porte en position axiale. Cette séparation occupait pratiquement toute la travée T5 et avait permis la création d'une sacristie.

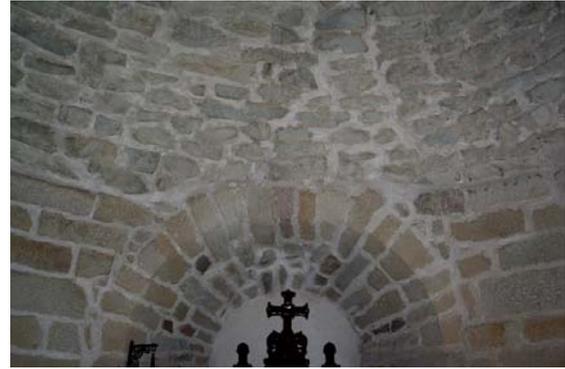
Photo 8 : changement de l'appareillage à la limite entre le mur et la voûte

Le chœur est en cul de four et la voûte possède un appareillage identique à celui de la travée T5. On suit d'ailleurs très facilement, une limite entre l'appareillage du mur, composé de pierres taillées et appareillées, posées en lit régulier et celui de la voûte aux pierres vaguement équarries, au parement non dressé et dont les lits ne sont pas réguliers (photo 8). Tout autour du chœur, se trouve une banquette en pierre dont les deux extrémités se terminent par les tailloirs déjà décrits. Une des pierres de la banquette, sous la fenêtre axiale est ornée d'une unique sphère. Trois fenêtres s'ouvrent ou s'ouvriraient dans le chœur :

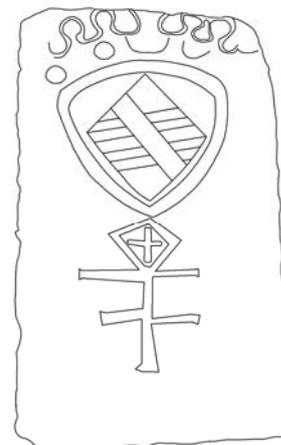
Figure 6 : dalle funéraire aux armes des de Rivoire
Relevé M. B.

- au milieu est une dalle tumulaire aux armes des de Rivoire ; cette pierre, encore lisible, se trouve aujourd'hui en avant de la façade de l'église (figure 6) avec d'autres dalles appartenant à l'ancien sol ;

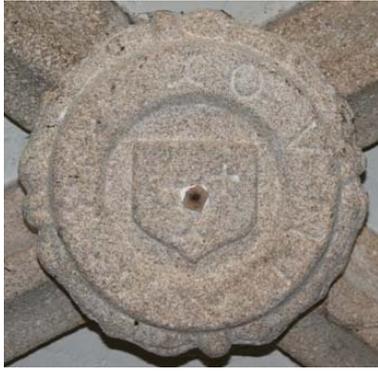
Photo 9 : clé de voûte de la chapelle saint Thomas

Un motif, répété quatre fois, est sculpté sur le pourtour de la clé de voûte. Au centre, à l'intérieur d'un cercle sur lequel un nom a été gravé, se trouve un blason sur lequel on aperçoit des petites croix (photo 9). L. P. Gras en fait la description et l'interprétation suivante: *La clef de voûte porte un blason peu héraldique chargé de deux croisettes et d'une sorte d'accolade ; on lit autour XOVNIASSY... Nous savons en effet qu'en 1610 un Jean Cogniassy ou Cognasse était procureur d'office du château de la Garde.* F. Thiollier, de son côté, date les deux chapelles de la seconde travée du XV^{ème} siècle sans préciser les arguments amenant cette datation.

Elle se limite pour L.-P. Gras à l'identification de l'inscription de la clé de voûte et à la description du reliquaire où se trouve un fragment de la vraie croix.

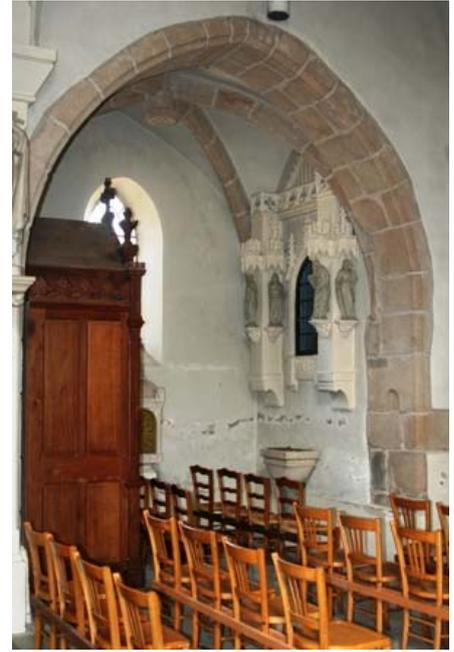
Photo 10 : vue d'ensemble de la chapelle saint Thomas

La chapelle saint Thomas s'ouvre dans le mur nord de la travée T2 par un arc ogival orné d'un cavet (photo 10). Dans le piedroit de droite, se trouve une petite niche. La voûte, à croisée d'ogives nervurées avec sa clé de voûte surbaissée, est conforme à la description de L.-P. Gras. Les retombées des ogives, côté nef, s'effectuent dans le piedroit du

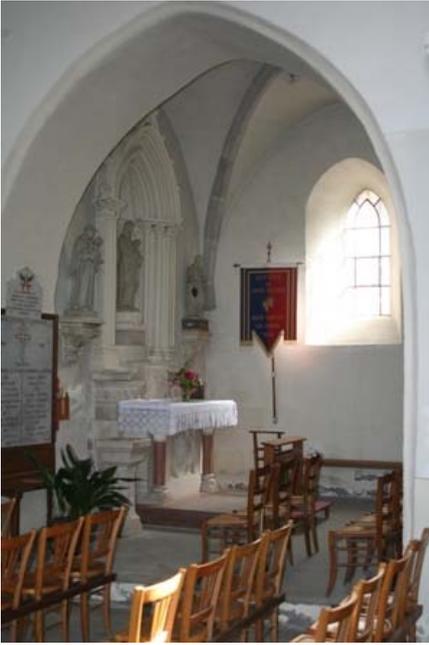
Photo 11 : vue d'ensemble de la chapelle saint Vincent

Elle s'ouvre dans le mur sud de la travée T2 par un grand arc ogival à cavet extérieur (photo 11). Les murs de cette chapelle supportent le poids du clocher. La voûte est à croisée d'ogives ; la clé de voûte, ronde et lisse n'offre aucun signe distinctif. Les pierres qui constituent les ogives sont de nature différente par rapport aux pierres qui en servent de support

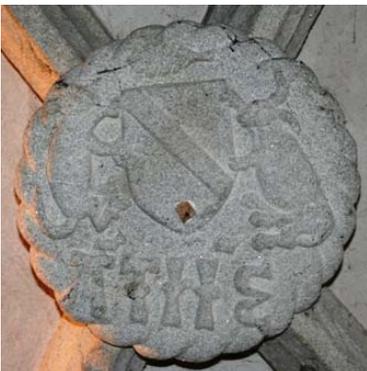
Photo 12 : clé de voûte de la chapelle de la Vierge

L.-P. Gras la qualifie de *plus ancienne chapelle de l'église* ; il s'intéresse principalement à la clé de voûte qui est sculptée (photo 12). L'auteur en fait la description et l'interprétation suivante : *On y voit un écusson chargé d'une bande ; au dessus du blason est un petit rameau ? Au-dessous le mot ATHE, abréviation d'Anthoine ou Antonie, en lettres nouées du XV^e siècle. cette chapelle était l'œuvre de la prieure Anthonie ou Antoinette de Chabeu. Mais le sculpteur, peu confiant dans la science héraldique des paroissiens de Saint-Thomas a donné pour supports à l'écusson deux animaux. qui sont en réalité un chat et un bœuf d'où le rébus chat-bœuf !*

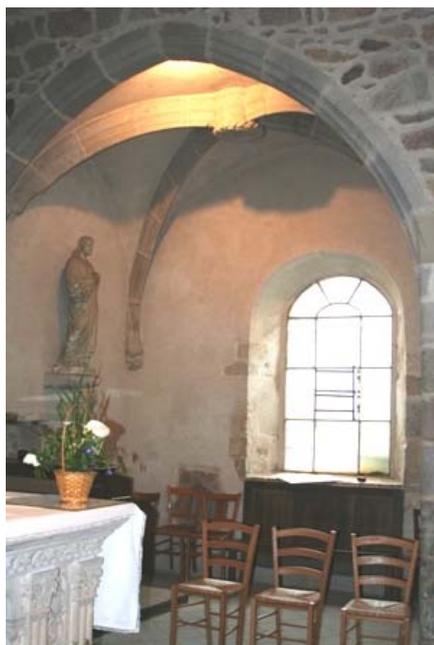
Photo 14 : vue d'ensemble de la chapelle de la Vierge

C'est la seule chapelle s'ouvrant dans la partie ancienne de l'église (photo 14) ; les relevés montrent que son plan n'est pas rectiligne. Elle est couverte d'une voûte d'ogives. Les retombées se font dans la maçonnerie côté nord et sur des petits culots décorés au sud : à droite c'est une sorte de coquillage sous un bourrelet à 3 côtés ; à gauche c'est une pierre sous laquelle est sculpté un visage (photo 13).

- sur le mur ouest, une petite niche aux piédroits biseautés et se terminant par un congé. Le linteau monolithique est composé de bas en haut, d'un biseau, d'une accolade à petite pointe arrondie et aux branches tangentes à l'arête du biseau, d'une accolade à petite pointe et aux branches planes ;
- sur le mur sud, une autre petite niche dont les piédroits sont biseautés et se terminent par un congé. L'appui est plat et légèr-

ment débordant. Le linteau monolithique est à double accolade. La première est formée par la sculpture du linteau, la pointe est arrondie et les branches ondées. La seconde est identique et séparée de la précédente par un cavet.

- sur le mur est, un placard rectangulaire dont la feuillure indique la présence ancienne d'un moyen de fermeture (porte simple ou porte double). Dans le fond, sur la partie horizontale, se trouve un trou rectangulaire qui devait lui aussi posséder un moyen de fermeture.

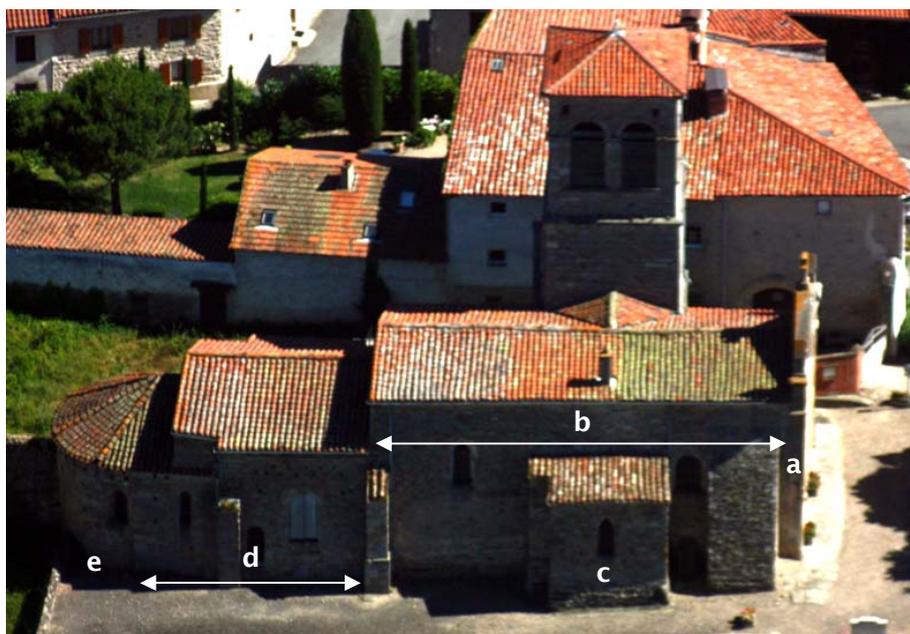
Photo 15 : vue aérienne du côté nord de l'église :

La travée T4 est comprise entre le contrefort T3 et l'ensemble T4 (photo 15, notes d et e) ; elle est couverte d'un toit dont le niveau est en dessous de la nef 2. La travée T5 est comprise entre les contreforts T4 et un chaînage d'angle se trouvant au niveau de la jointure avec le chœur ; elle est couverte à moitié par le toit qui recouvre T4 et à moitié par le toit recouvrant le chœur. Ce dernier se trouve

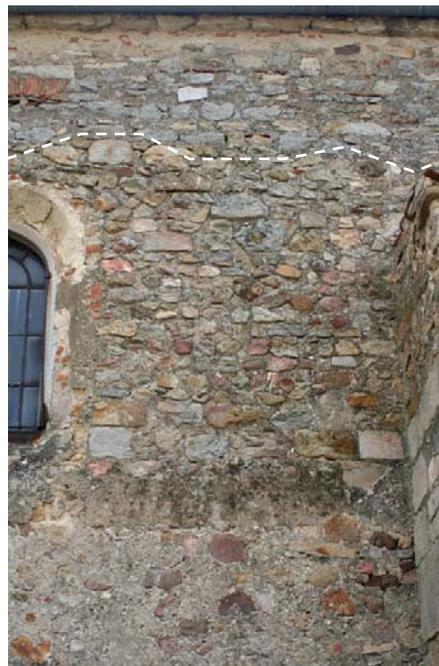
Photo 16 :
nef 2,
appareillages

La nef 2 est la plus haute. Nous avons évoqué la possibilité d'un rehaussement. L'observation du haut de mur confirme l'hypothèse (photo 16). Un changement d'appareillage associé à un changement de nature des matériaux est nettement visible.

L'appareillage est moins soigné en partie haute et utilise des pierres grises. On distingue aussi un ancien arc de décharge en briquettes. La partie basse est moins discernable à cause de l'existence d'un crépi plus ou moins couvrant. Néanmoins on observe un appareillage plus soigné avec par endroit des lits réguliers de pierres bien taillées. Le sommet de la nef se termine par une corniche en pierres taillées d'un simple biseau.

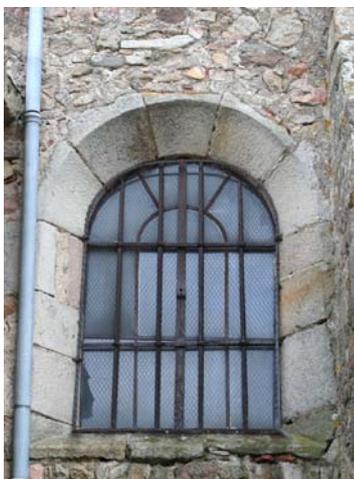
Photo 17 : nef 2, côté nord,
fenêtre F13

La fenêtre F13, éclaire la travée T1. Elle se trouve au droit du mur ouest de la chapelle saint Thomas et à l'est du contrefort oblique, ces deux éléments couvrant partiellement les piédroits (photo 17). C'est une ouverture large, en plein cintre dont les pierres d'encadrement sont ébrasées vers l'extérieur. Sa position excentrée par rapport à l'axe transversal de la travée T1 découle peut-être de la condamnation de la première ouverture, par la création du contrefort oblique. Il est donc possible que l'ouverture et le contrefort aient été construits tous les deux à la même période.

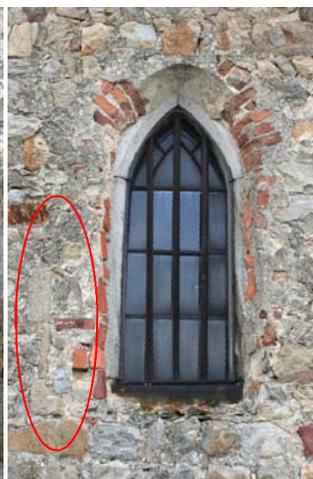
Photo 18 : nef 2, côté
nord, fenêtre F12

La fenêtre F12 éclaire la chapelle saint Thomas (photo 18). C'est une fenêtre qui est ogivale et élancée. Son installation dans le mur nord de la chapelle a un aspect disparate. Elle a été insérée dans une autre ouverture dont il ne reste plus qu'un angle et une partie du piédroit de gauche (cercle rouge). Son insertion a

été faite à renfort de briques et retouchée par des ajouts de ciment.

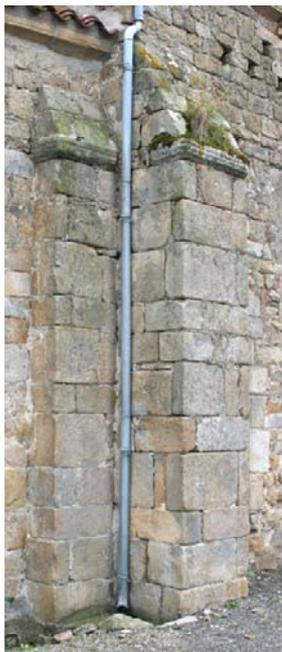
Photo 20 : ensemble des deux contreforts composant C4

Le contrefort C4 est composé par deux piliers de tailles différentes, juxtaposés (photo 20). Ils sont droits et ne présentent pas d'élargissement à la base. L'appareillage est très soigné, formé de moellons taillés et dressés, certains étant posés sur champ, formant presque un placage. Les deux piliers sont surmontés de tailloirs sculptés ; les décors sont très érodés mais on distingue une frise composée de lignes ondulées et d'une succession de perles ovoïdes couchées se touchant par leurs extrémités (photo 21). Le tailloir est monolithique sur le petit pilier et composé de trois pierres sur le gros. Au dessus du tailloir, les contreforts se poursuivent par une forme biseautée composée de moellons taillés et dressés à l'image du reste des piliers.

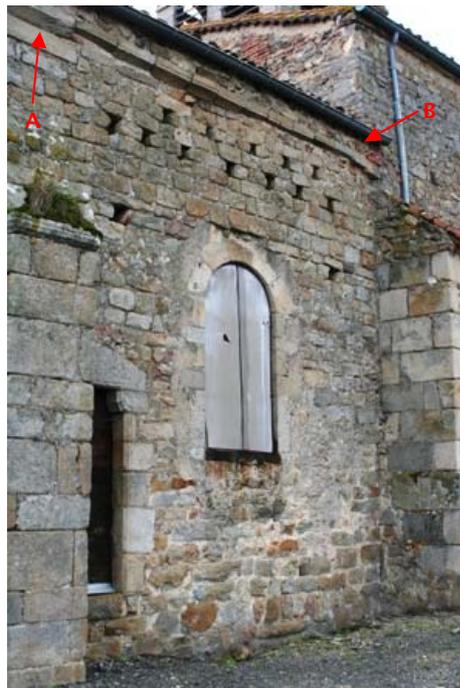
Photo 22 : vue d'ensemble extérieure de la travée T4, côté nord

L'appareillage de la façade de T4 est composé de moellons parfois équarris parfois taillés et dressés, posés en lits réguliers (photo 22). Dans la partie supérieure, nous trouvons une série de trous carrés. Deux sont situés de part et d'autre de la fenêtre F10 (trous de boulins ?), les autres sont alignés au sommet de la façade (aération de la charpente ?). Au dessus se trouve une série de pierres biseautées formant une corniche où l'on voit deux éléments particuliers. Le premier se situe à l'extrémité gauche et forme l'angle du petit retrait de toiture déjà signalé. Il s'agit d'une pierre dont l'épaisseur est plus importante que le reste des corniches ce qui l'apparente plus à un tailloir qu'à une corniche (photo 22 note A). Le second se situe à l'extrémité droite où les

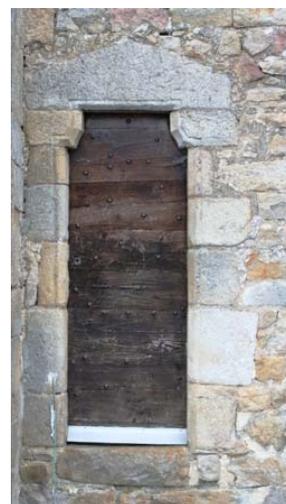
Photo 23 : nef 1, côté nord, porte P4

Sur le côté gauche, on retrouve la porte P4 (photo 23). Son encadrement est soigné. Le linteau est monolithique et il est supporté par deux pierres formant des consoles moulurées. L'angle des consoles est tronqué et les arêtes sont biseautées ; l'ensemble est souligné par une rainure présente sur le linteau et les piédroits. Cette ouverture de petites dimensions permettait l'accès direct au cimetière. Le seuil est aujourd'hui surélevé par rapport au terrain mais il semble qu'un décaissement ait eu lieu

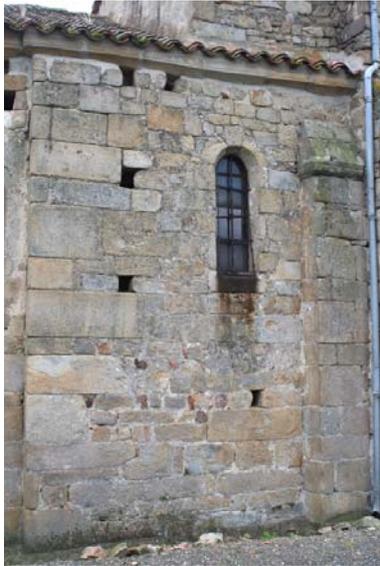
Photo 24 : vue extérieure de la travée T5

La travée T5, très courte, est comprise entre le contrefort C4 et un chaînage d'angle (photo 24). Celui-ci, très soigné, est composé de pierres, de grands modules, taillées et dressées. L'appareillage de la façade est lui aussi composé de pierres tail-

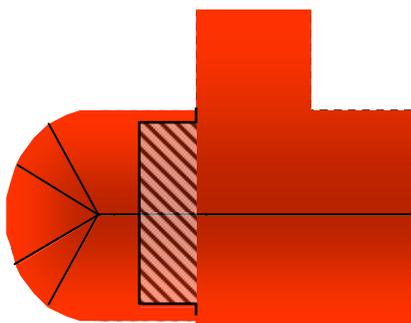
Figure 7 : organisation des toitures T4/T5/chœur, vue de dessus

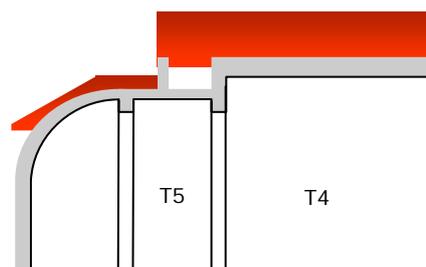
Figure 8 : organisation des toitures T4/T5/chœur, coupe

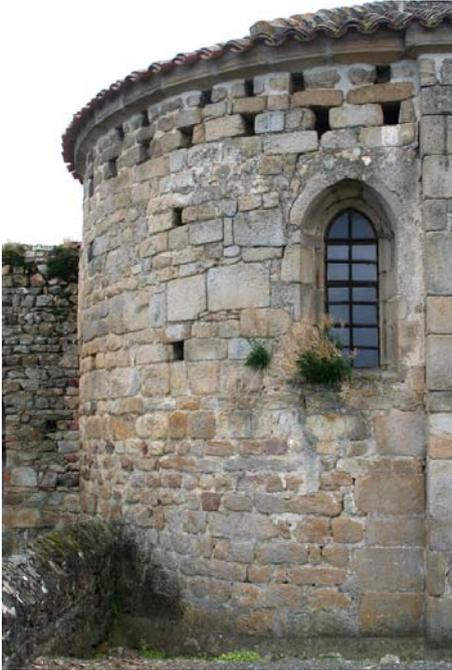
Photo 26 :
chevet
côté nord

Le chevet est en cul de four (photo 26). Son appareillage est composée de pierres taillées et dressées posées en lits réguliers ; leur module et la qualité de leur taille est variable et on y retrouve quelques trous de boulin. Sa partie haute est formée par :

mant l'encadrement est à doubles cavets. Des traces d'insertion de l'ouverture postérieure à la construction sont visibles, confirmant celles signalées lors de la description intérieure.

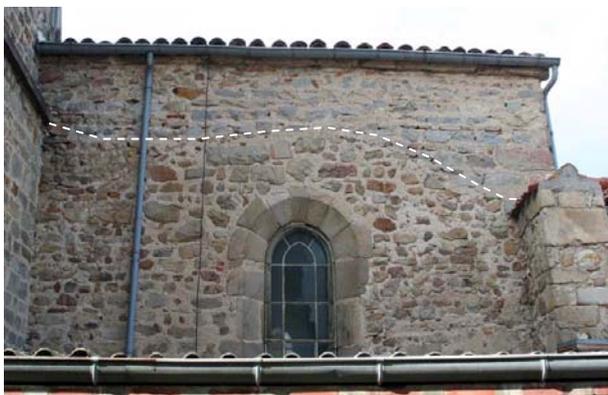
Photo 27 : la nef 2, travée T3, vue
au dessus de la sacristie

basse et trois fenêtres ont été ouvertes dans la façade sud ; la brique a largement été utilisée pour leur construction. La partie de la nef 2 située au dessus n'a pas été enduite et permet d'avoir une vision de l'élévation de la travée T3 (photo 27). On peut faire les mêmes observations qu'au côté sud, à savoir une modification au niveau de la toiture visible principalement par le changement des matériaux utilisés (photo 27, pointillé blanc).

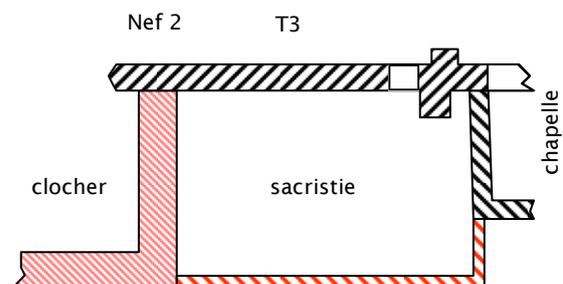
Figure 9 : création de la sacristie

Au niveau de la travée T3 nous trouvons la sacristie venue s'intégrer entre le mur est du clocher et le mur ouest de la chapelle de la Vierge. Elle a été construite (figure 9) en clôturant un espace en U existant. La sacristie est

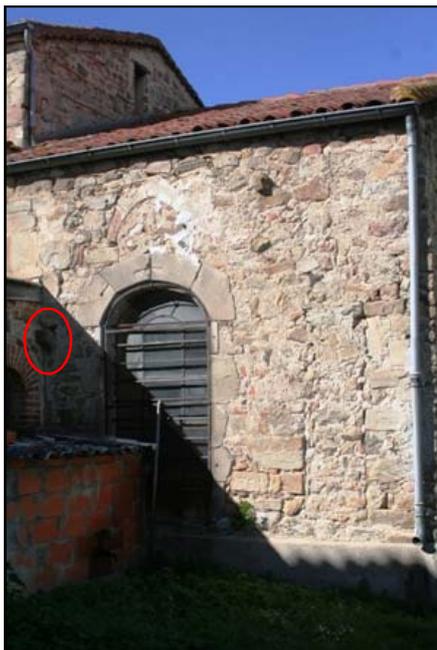
Photo 28 :
vue
d'ensemble
de la façade
sud de la
chapelle de la
Vierge

- la fenêtre F4, grande ouverture en plein cintre dont les pierres d'encadrement sont moulurées (photo 28) ;
- au dessus de F4, la partie supérieure d'une autre ouverture, très légèrement ogivale (photo 29), composée de quatre pierres taillées ;

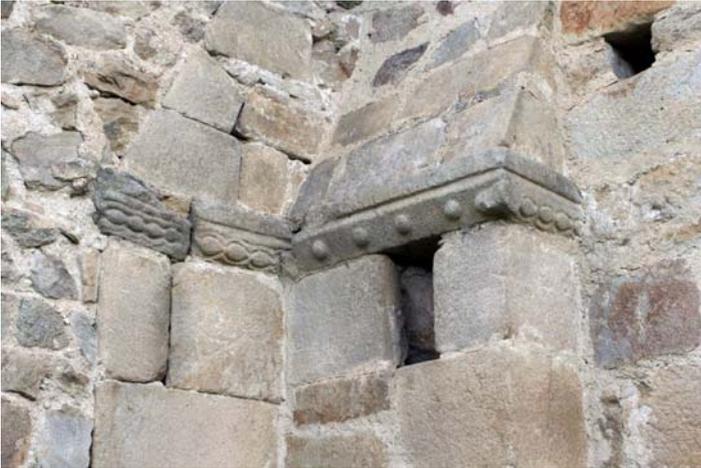
Photo 32 : vue d'ensemble des tailloirs des contreforts C5

Le contrefort C5 fait la symétrie avec le contrefort C4. Comme lui, il est composé par deux piliers de tailles différentes, juxtaposés (photo 32). Ils sont droits et ne présentent pas

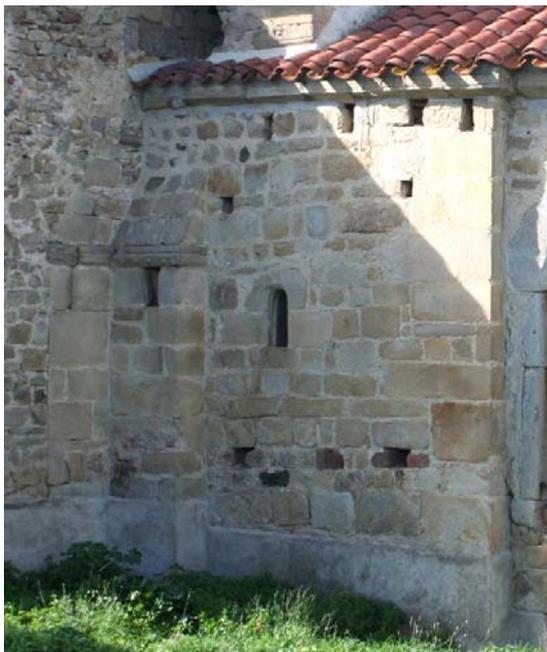
Photo 35 : vue d'ensemble de T5

(photo 35). Celui-ci, très soigné, est composé de pierres, parfois de grands modules, taillées et dressées. L'appareillage de la façade est lui aussi composé de pierres taillées et dressées, posées en lits réguliers ; leur module est variable. Quatre trous de boulin sont visibles à deux hauteurs différentes sur la façade tandis que quatre autres trous se situent juste en dessous de la corniche terminant le haut de mur et qui reçoit directement la toiture. Les pierres composant la corniche sont du même type que celles que l'on voit au sommet de la façade T5 nord. Centrée sur T5, on trouve la petite fenêtre F5 ; elle est formée de quatre

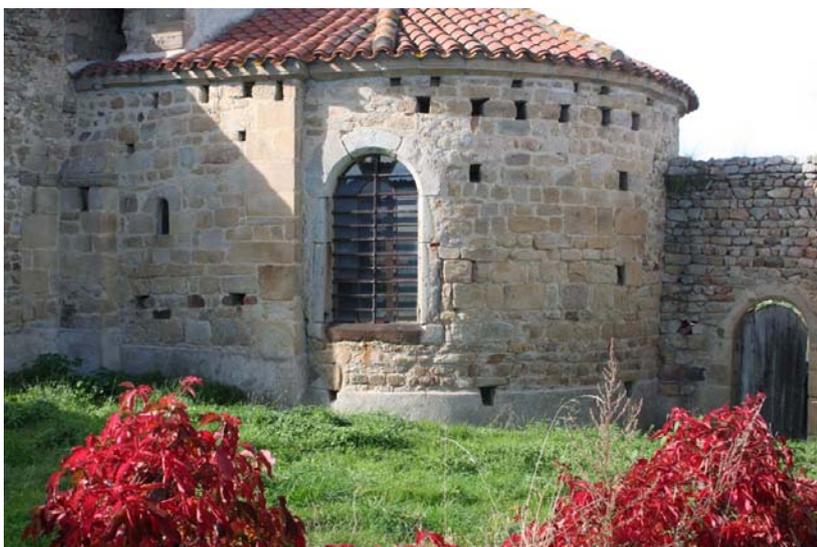
Photo 36 : vue d'ensemble de la partie arrière, de la travée T5 et du chœur, côté sud

Le chevet est en cul de four (photo 36) et il possède les mêmes caractéristiques que le côté nord. Son appareillage est composé de pierres taillées et dressées posées en lits réguliers, parfois sur champ ; leur module et la qualité de leur taille est variable et on y retrouve quelques trous de boulin. Sa partie haute est formée par :

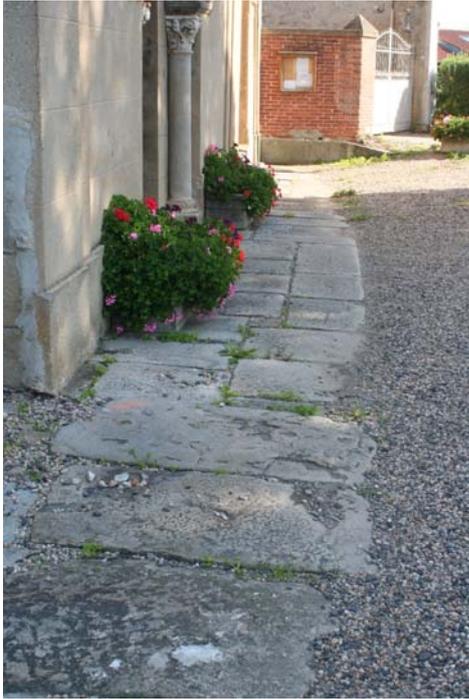
Photo 37 : les dalles en remploi devant la façade

avaient été décrites par L.-P. Gras mais à des emplacements différents de ceux où elles se trouvent aujourd'hui. Une partie a été réutilisée pour la réalisation d'un dallage en avant de la façade (photo 37). Elles ont été regroupées en 5 familles (photos 38) :

intérieurement et la dernière remplie par un petit personnage à grosse tête et terminé en gaine. Ce fragment peut avoir été soit un ancien autel, soit un cancel ou barrière de chœur. Cette pierre se trouve en remploi en tant qu'appui de la fenêtre de la pièce située à droite en entrant dans l'église. Les sculptures décrites sont encore très visibles. Parmi les dalles présentes en avant de la façade figure un ancien autel (photo 37).

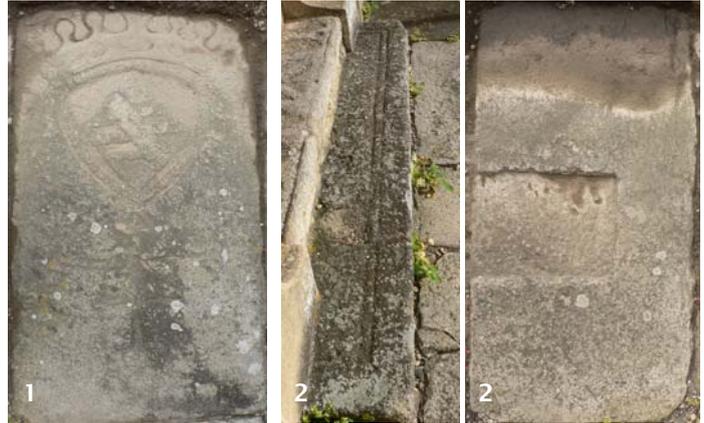
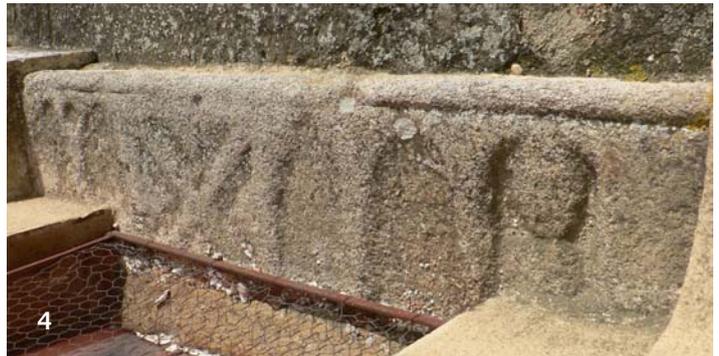
Photos 38 : pierres de remploi

Au cours de l'étude de l'église, sept pierres en remploi (gravées, sculptées ou anépigraphes) ont été mises en évidence. La plupart

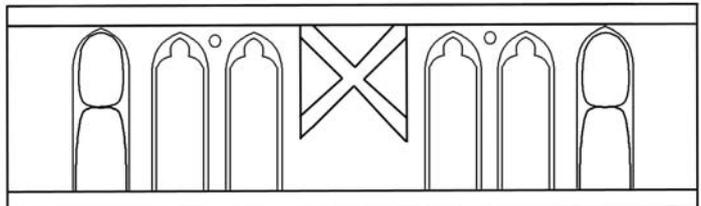
Cancel
Essaie de reconstitution
Relevé M.B.

1. dalles funéraires remployées sur le parvis de l'église devant la façade ouest ;
2. tables d'autel ;
3. pierres tombales remployées pour le parvis de l'église devant la façade ouest. Certaines conservent encore un fragment de fer rouillé scellé en leur centre (vestige d'une croix ?) ;
4. éléments de constructions et/ou de décors : chancel.

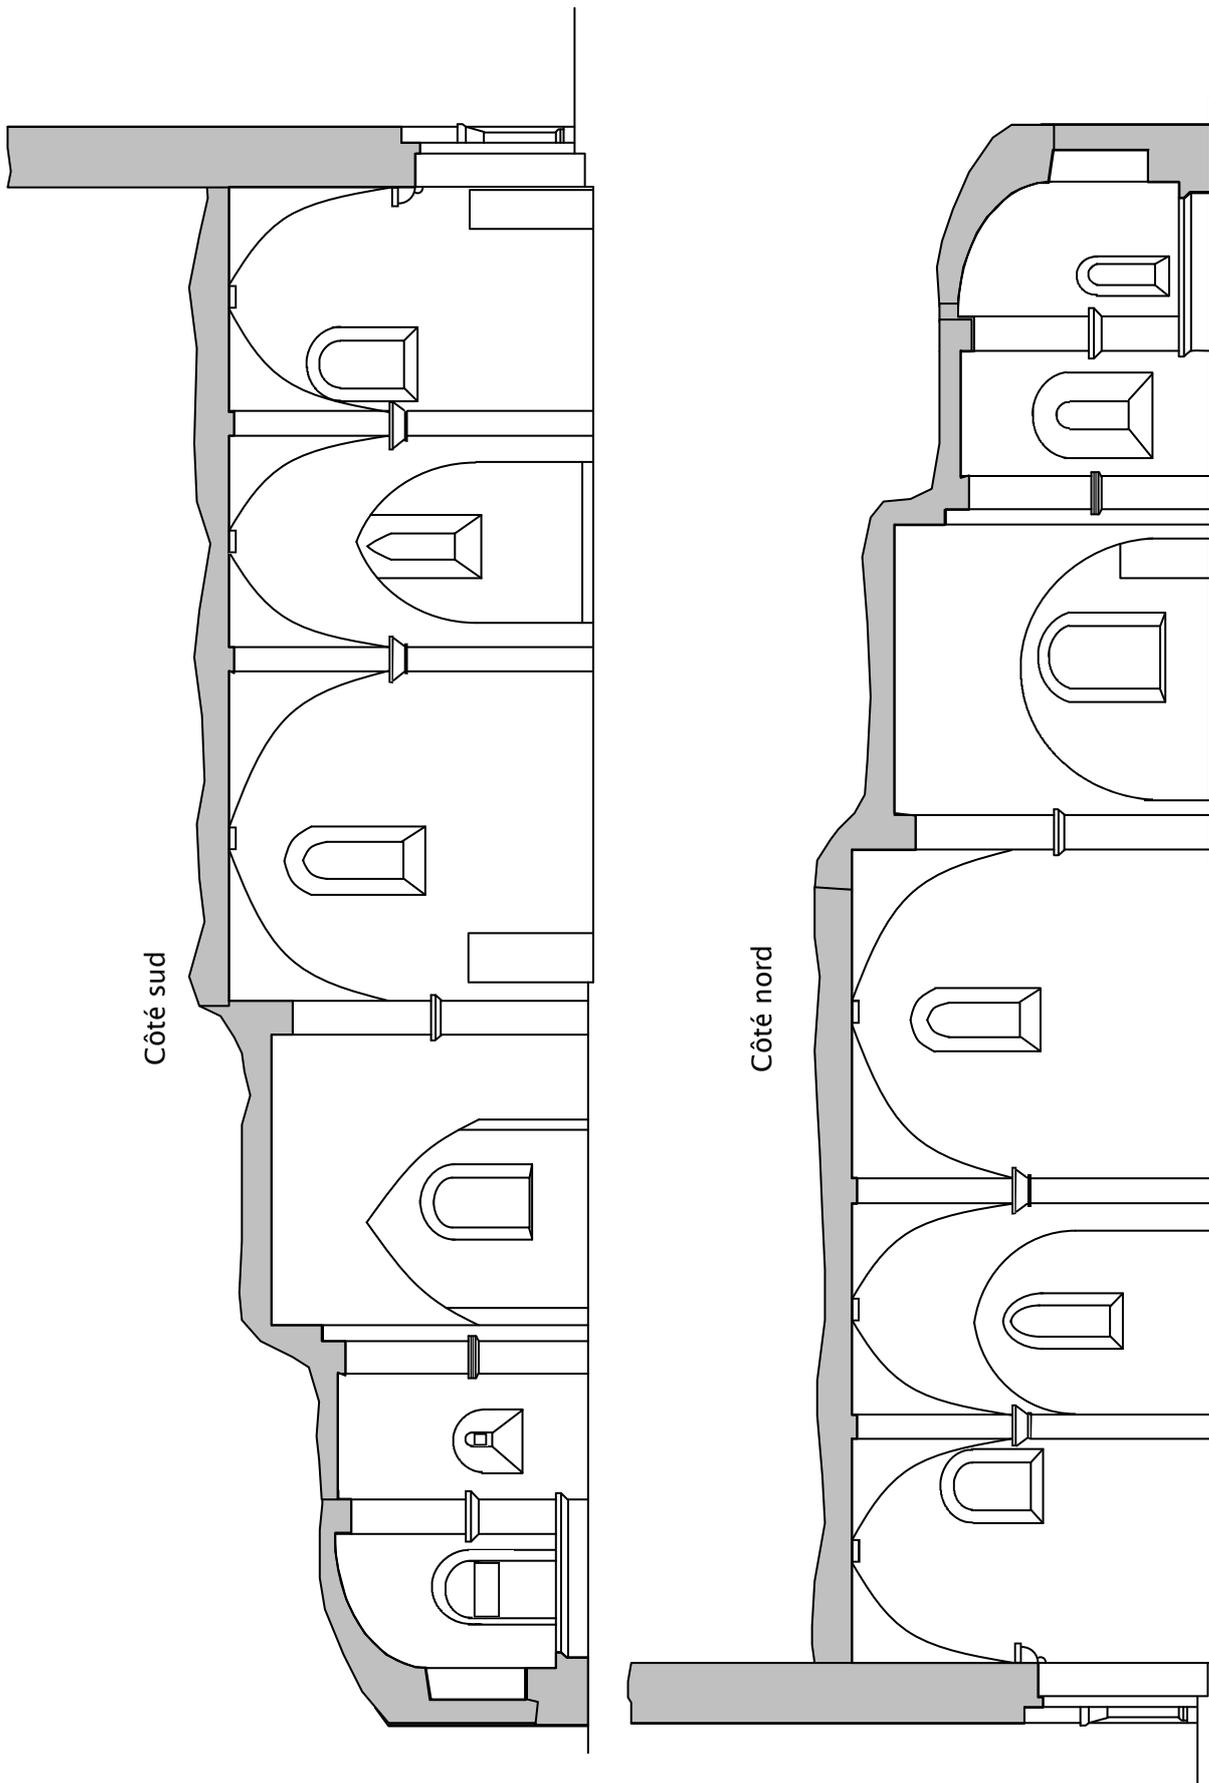
Église de Saint-Thomas-la-Garde (42)
Schématisation des coupes transversales en
élévation

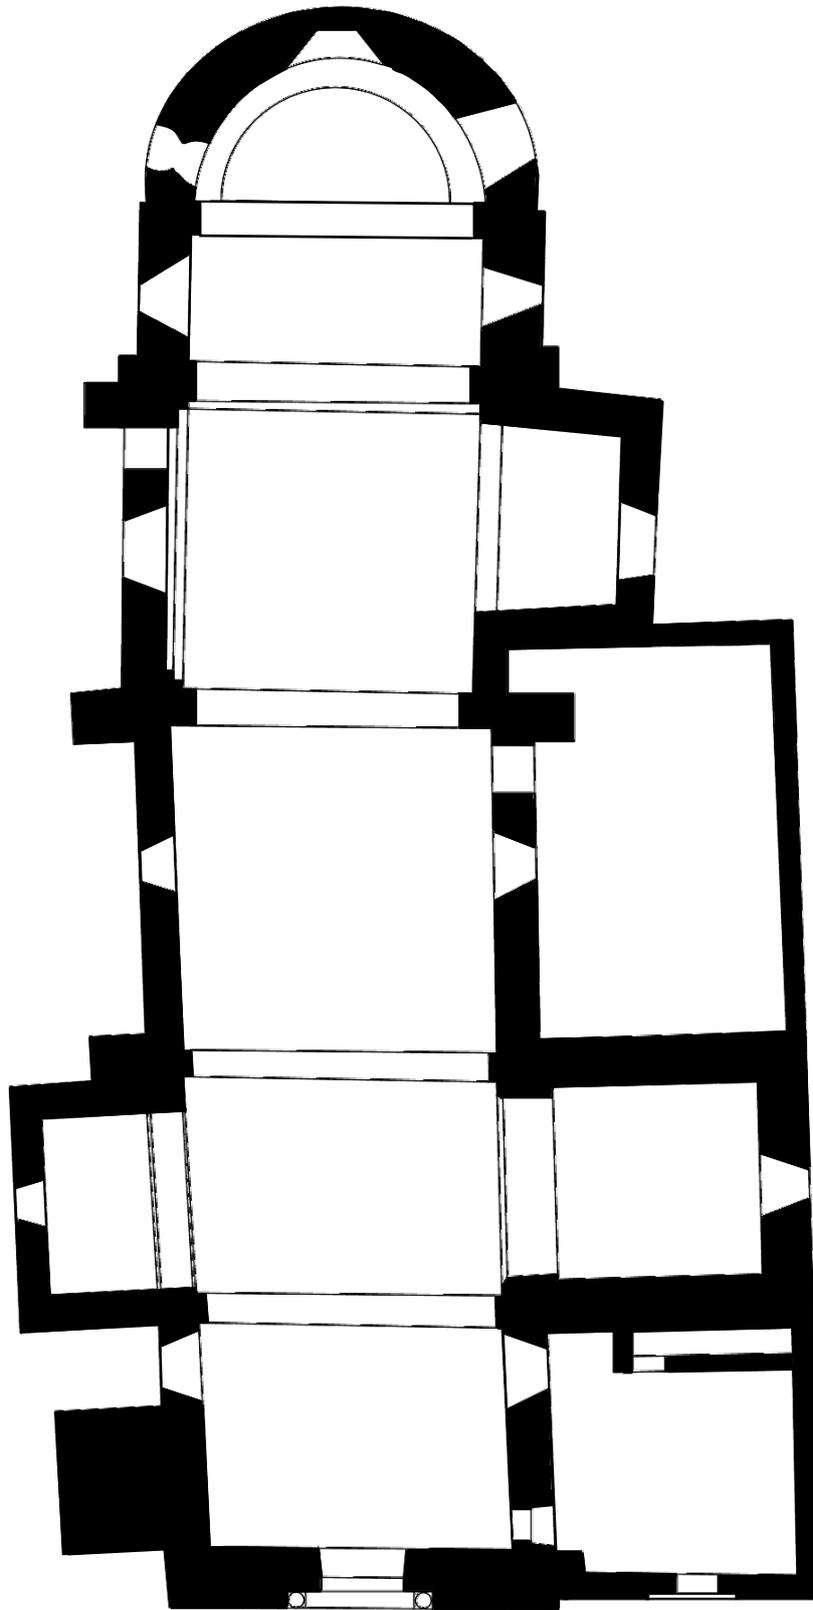
Église de Saint-Thomas-la-Garde (42)
Plan avec ouvertures
